Commune : LISIEUX

Porte de portail, 4 chemin des Bourguignolles

1 Repère(s) sur le site**GÉNÉRAL****Unité de gestion :** Seine aval-Côtiers Normands**Code :** WEB_S_202209291604 **Date de mise à jour :** 26/01/2024**Auteur :** CONTRIBUT_01

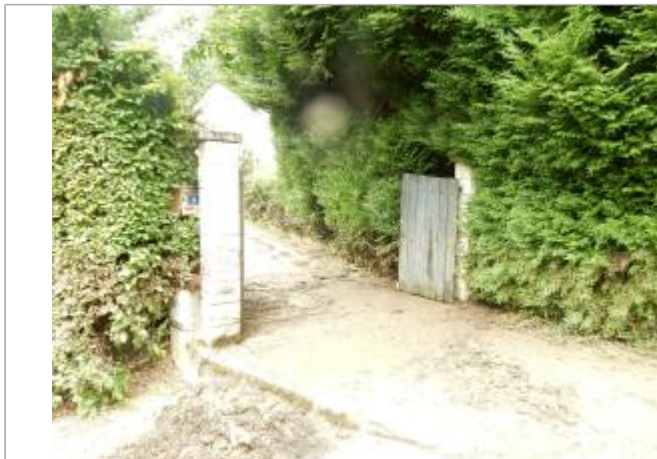
4 chemin des Bourguignolles

Commentaires : Portail en bois plein à l'entrée de la propriété. La porte est celle de gauche (en faisant face au portail). Le cours d'eau est Le Ruisseau de Bourguignolles, affluent rive gauche du Cirieux.

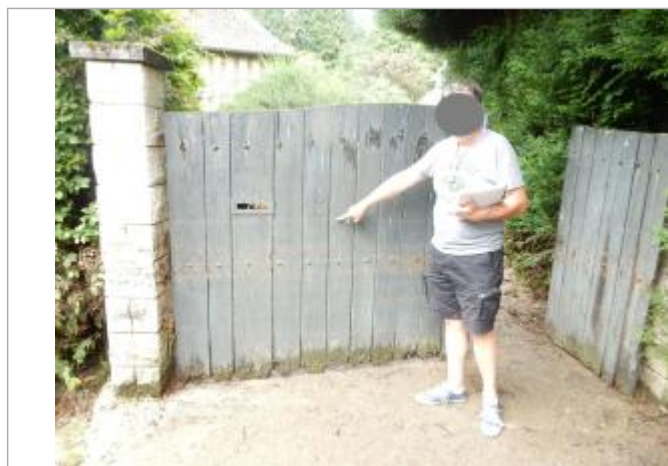
**25 juin 2019**Nature de l'inondation : **Débordement de cours d'eau**Altitude calculée de l'eau : **53.58 m**Nature du repère : **Laisse d'inondation****Commentaires :** Laisse de crue à 1 m /sol.**GÉNÉRAL****Code :** WEB_R_201911293326**Date de mise à jour :****Auteur :** CONTRIBUT_01

MARQUE**Maximum de l'inondation :** Oui**Visibilité :** Oui**État du repère :** Mauvais**Pérennité :** Aucune**SOURCE DE REPÉRAGE : VISITE DE TERRAIN SPC SACN - 11/03/2020****Type de repérage :** Campagne de terrain post-inondation**Organisme(s) :** SPC Seine aval - Côtiers normands**CAMPAGNE DE NIVELLEMENT DU SPC SACN. LE SPC N'EST PAS GÉOMÈTRE EXPERT, LES COTES SONT INDIQUÉES À TITRE INDICATIF. - 11/09/2019****Méthode :** GPS**Référence nivelée :** Autre type de référence**Description référence du repère :** sol au pied du portail**Système altimétrique :** NGF IGN 1969 (système normal)**Altitude de la référence (en m) :** 52.580 m**Différence entre le niveau d'eau et la référence (en m) :** 1.000 m**Altitude calculée de l'eau (en m) :** 53.58 m

trace sur portail en bois
