Commune : SAINT-DESIR

Mur d'enceinte du jardin au 22 Rue Henri Papin

Repère(s) sur le site

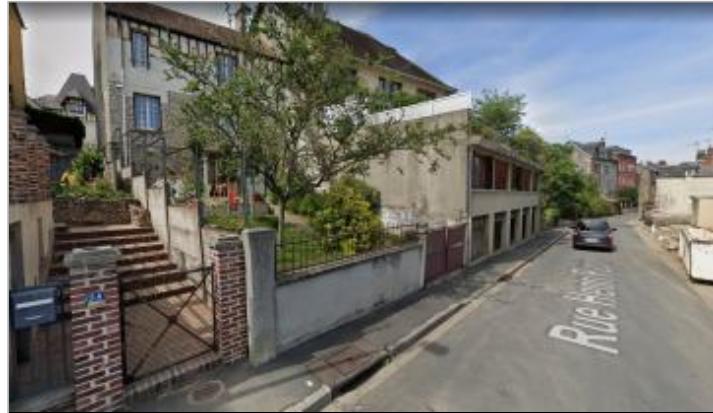
24 rue Henri Papin

Commentaires : Le cour d'eau est Le Ruisseau de Bourguignolles, affluent rive gauche du Cirieux. Le site se situe à proximité du portail métallique de l'entrée.

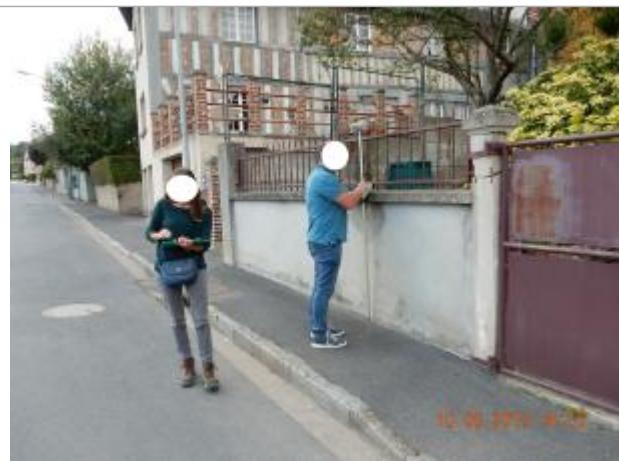
**25 Juin 2019**Nature de l'inondation : **Débordement de cours d'eau****Commentaires :** Laisse de crue sur le mur à 38 cm/sol.Altitude calculée de l'eau : **52.22 m**Nature du repère : **Laisse d'inondation**

Trace sur le mur du jardin

Maximum de l'inondation : Oui**Visibilité :** Oui**État du repère :** Mauvais**Pérennité :** Aucune
