Commune : SAINT-DESIR

## Mur d'enceinte du jardin au 22 Rue Henri Papin

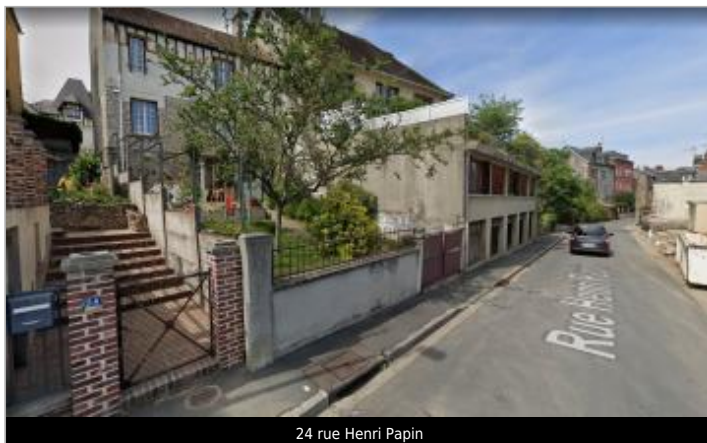
24 rue Henri Papin

**Commentaires :** Le cour d'eau est Le Ruisseau de Bourguignolles, affluent rive gauche du Cirieux.  
Le site se situe à proximité du portail métallique de l'entrée.

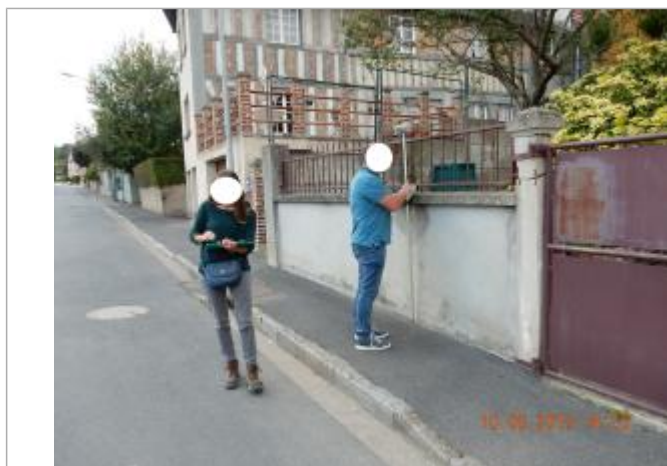
**Commentaires :** Laisse de crue sur le mur à 38 cm/sol.

**Maximum de l'inondation :** Oui  
**Visibilité :** Oui **État du repère :** Mauvais  
**Pérennité :** Aucune

Trace sur le mur du jardin
