Commune : SAINT-DESIR

Porte de garage au 24 Rue Henri Papin

1 Repère(s) sur le site**GÉNÉRAL****Unité de gestion :** Seine aval-Côtiers Normands**Code :** WEB_S_201911290331 **Date de mise à jour :** 13/01/2023**Auteur :** CONTRIB_01

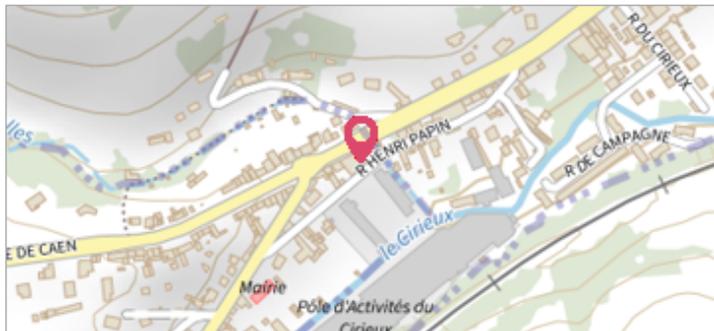
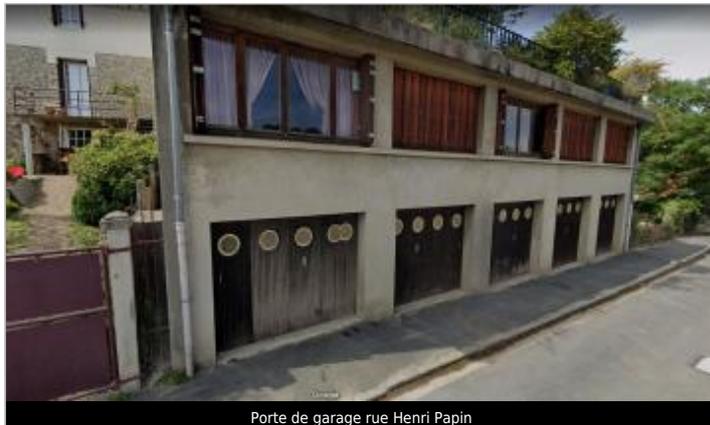
Porte de garage rue Henri Papin

Commentaires : Le cour d'eau est Le Ruisseau de Bourguignolles, affluent rive gauche du Cirieux.
Il y a 4 portes de garages marrons, la laisse de crue est prise sur la deuxième en partant du n°24.

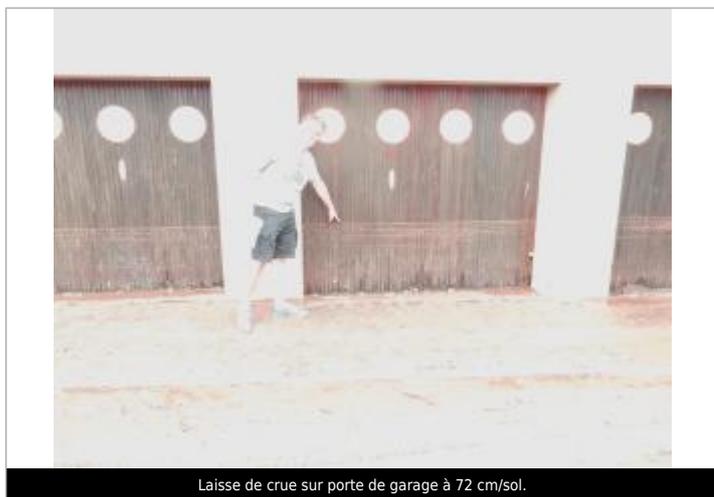
**25 Juin 2019**Nature de l'inondation : **Débordement de cours d'eau**Altitude calculée de l'eau : **52.19 m**Nature du repère : **Laisse d'inondation****Commentaires :** La laisse de crue est à 72 cm/sol.**GÉNÉRAL****Code :** WEB_R_201911292410**Date de mise à jour :** 13/01/2023**Auteur :** CONTRIB_01**MARQUE****Maximum de l'inondation :** Oui**Visibilité :** Oui**État du repère :** Mauvais**Pérennité :** Aucune

Laisse de crue sur porte de garage à 72 cm/sol.
