Commune : SAINT-DESIR

## Porte de garage au 24 Rue Henri Papin

**25 Juin 2019**Nature de l'inondation : **Débordement de cours d'eau****Commentaires :** La laisse de crue est à 72 cm/sol.

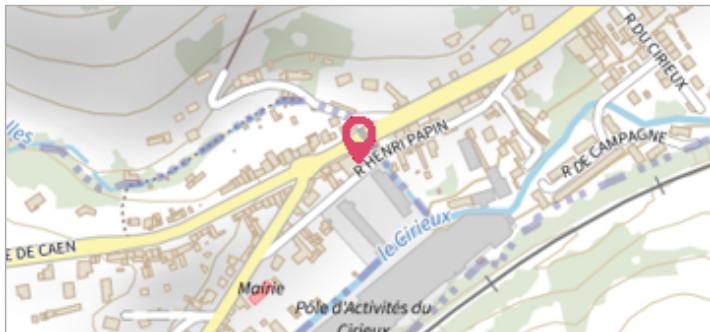
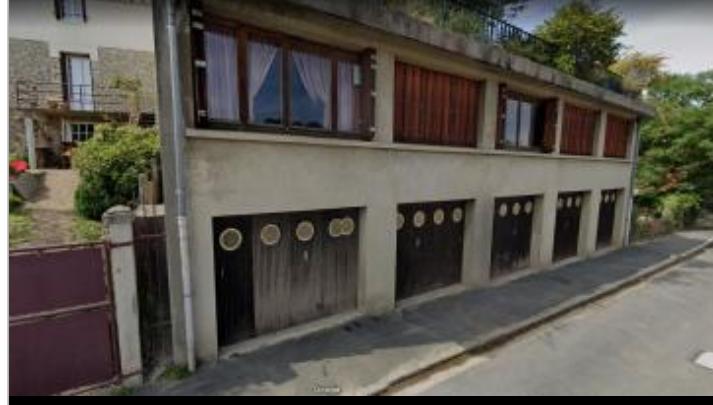
**Commentaires :** Le cour d'eau est Le Ruisseau de Bourguignolles, affluent rive gauche du Cirieux. Il y a 4 portes de garages marrons, la laisse de crue est prise sur la deuxième en partant du n°24.

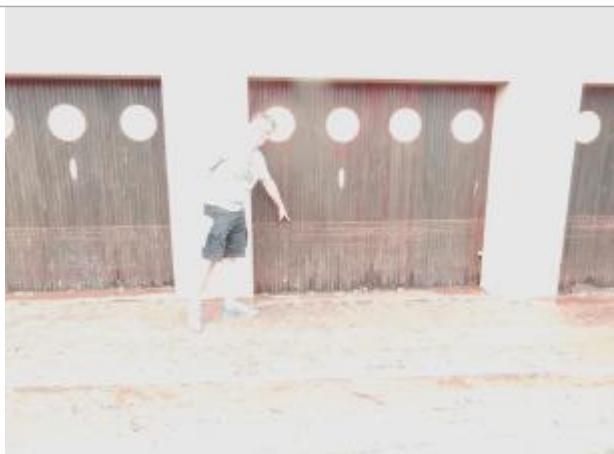
Laisse de crue sur porte de garage à 72 cm/sol.

Altitude calculée de l'eau : **52.19 m**Nature du repère : **Laisse d'inondation**

**Maximum de l'inondation :** Oui**Visibilité :** Oui**État du repère :** Mauvais**Pérennité :** Aucune
