Commune : SAINT-DESIR

Rivière : La Touques

Poste transformateur électrique Rue Henri Papin

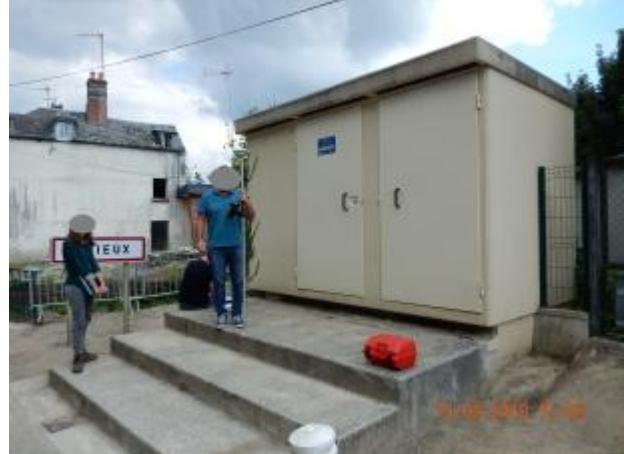
Commentaires : La laisse a été relevé sur la façade du transformateur donnant sur la rue Papin, à proximité des portes. Le cours d'eau est Le Ruisseau de Bourguignolles, affluent rive gauche du Cirieux.

poste transformateur électrique rue henri Papin
