Commune : SAINT-DESIR

Grillage sur balustrade du Pont sur chemin du PN45

Commentaires : Le cour d'eau est Le Cirieux, affluent rive gauche de La Touques.

Pont sur chemin du PN45

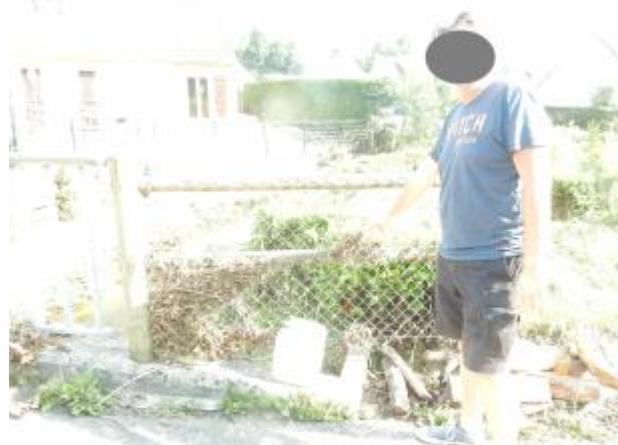
Nature du repère : Laisse d'inondation

État du repère : Mauvais

Feuillages et branchages sur grillage du pont

Description référence du repère : sol au pied clôture

Différence entre le niveau d'eau et la référence (en m) : 0.670 m
