Commune : SAINT-DESIR

Grillage sur balustrade du Pont sur chemin du PN45

Pont sur chemin du PN45

Nature de l'inondation : Débordement de cours d'eau

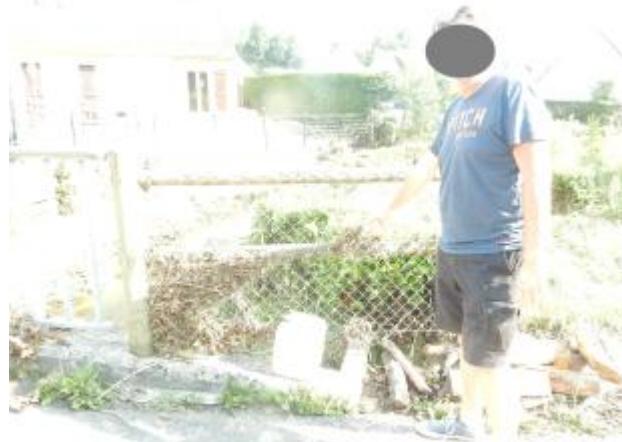
Commentaires : Le cour d'eau est Le Cirieux, affluent rive gauche de La Touques.

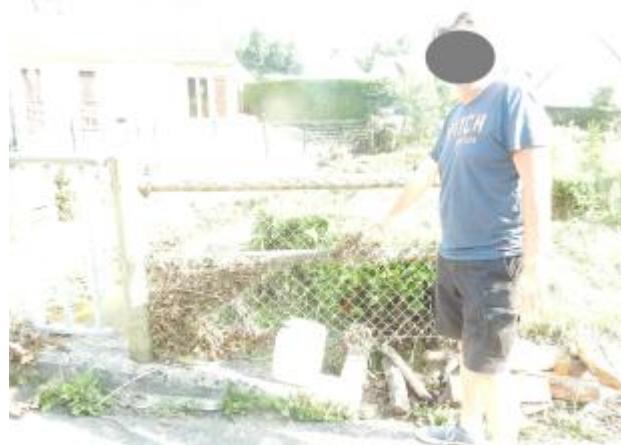
Nature du repère : Laisse d'inondation

État du repère : Mauvais

Feuillages et branchages sur grillage du pont

Description référence du repère : sol au pied clôture

Différence entre le niveau d'eau et la référence (en m) : 0.670 m

Altitude calculée de l'eau (en m) : 67.47 m
