Commune : SAINT-DESIR

Grillage sur balustrade du Pont sur chemin du PN45

Code : WEB_S_202209293938

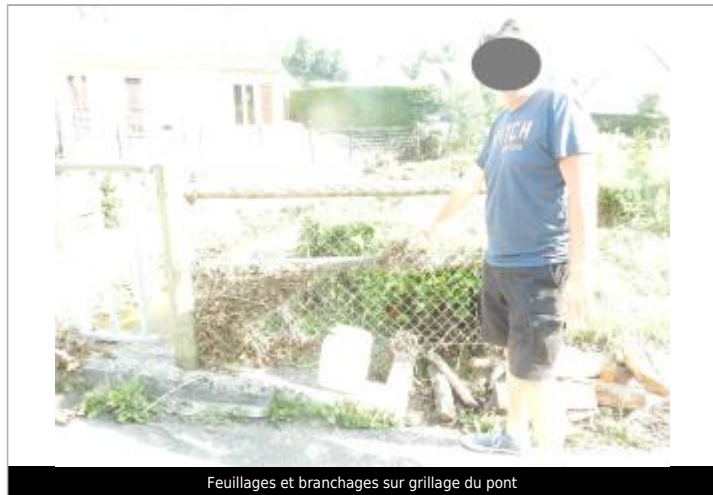
Nature du repère : **Laisse d'inondation**

État du repère : Mauvais

Feuillages et branchages sur grillage du pont

Description référence du repère : sol au pied clôture

Différence entre le niveau d'eau et la référence (en m) : 0.670 m

Altitude calculée de l'eau (en m) : 67.47 m
