Commune : LISIEUX

Porte d'entrée du 23 rue Henri Papin

GÉNÉRAL

Code : WEB_S_202209293630 **Date de mise à jour :** 13/01/2023

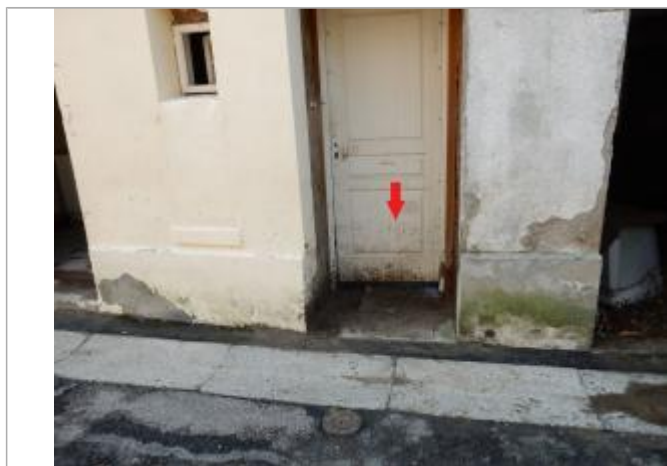
Commentaires : Laisse de crue sur la porte d'entrée en bois (pas vraiment nette ce qui donne un doute sur la hauteur exacte de la trace) à 56 cm/sol.

État du repère : Mauvais

trace sur porte
