Commune : LISIEUX

Porte d'entrée du 23 rue Henri Papin

Code : WEB_S_202209293630 **Date de mise à jour :** 13/01/2023

25 juin 2019

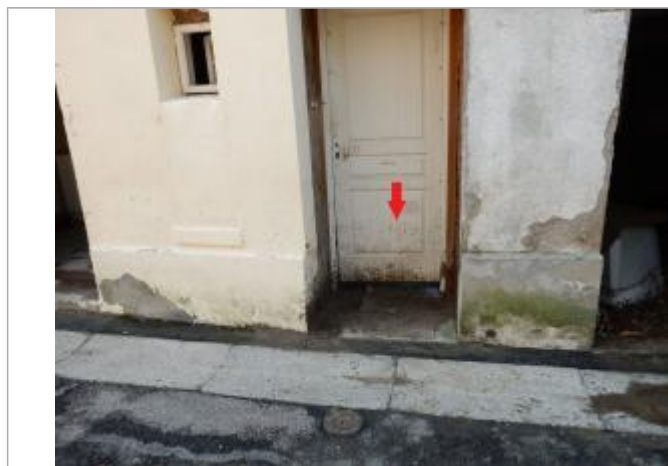
Commentaires : Laisse de crue sur la porte d'entrée en bois (pas vraiment nette ce qui donne un doute sur la hauteur exacte de la trace) à 56 cm/sol.

trace sur porte
