Commune : LISIEUX

## Porte d'entrée du 23 rue Henri Papin

**1** Repère(s) sur le site

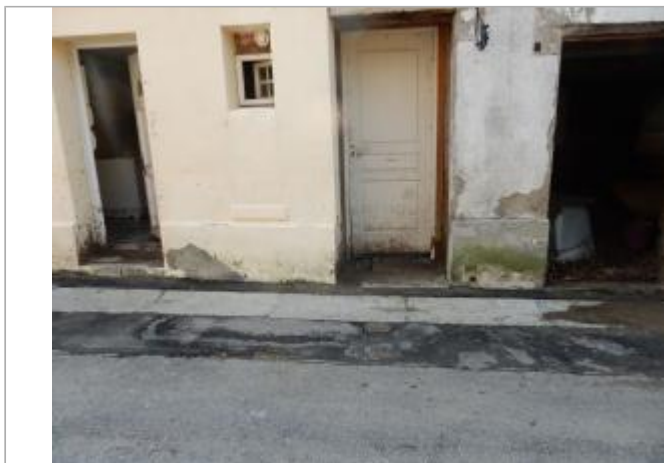
23 rue Papin
