Commune : **COUIZA** | Rivière : **L' Aude**

Avenue Jean Pierre Marty

Unité de gestion : Méditerranée Ouest
 Code : AGERIN2018_S_36 Date de mise à jour : 06/12/2019
 Auteur : SPC MO

Code : AGERIN2018_R_36_1 Date de mise à jour : 13/12/2019
 Auteur : SPC MO

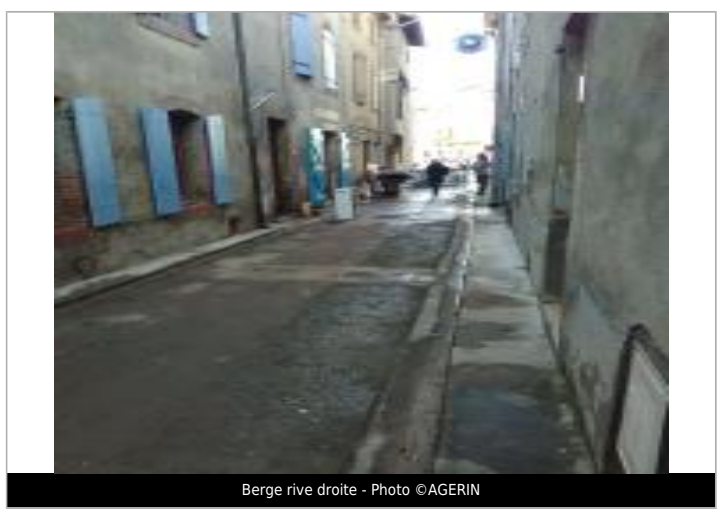
Nature de l'inondation : **Débordement de cours d'eau** Nature du repère : **Laisse d'inondation**

Commentaires : Débris végétaux sol

Maximum de l'inondation : Non
 Visibilité : Non renseigné État du repère : Non renseigné
 Pérennité : Non renseigné Repère calculé : Non renseigné
 PHEC : Non renseigné

Méthode : GPS
 Organisme : GEOSPHAIR
 Référence nivelée : Marque d'inondation
 Système altimétrique : NGF IGN 1969 (système normal)
 Altitude de la référence (en m) : 227.780 m
 Altitude calculée de l'eau (en m) : 227.78
