Commune : **COUIZA** | Rivière : **L' Aude**

Avenue Jean Pierre Marty

Unité de gestion : Méditerranée Ouest
Code : AGERIN2018_S_41 **Date de mise à jour :** 06/12/2019
Auteur : SPC MO

SOURCE DE REPÉRAGE : LEVÉ POST CRUE SUITE AUX DÉBOREMENT DE L'AUDE DU 15 OCTOBRE 2018, PAR AGERIN POUR LE COMPTE DU SERVICE DE PRÉVISION DES CRUES MO - 16/01/2019

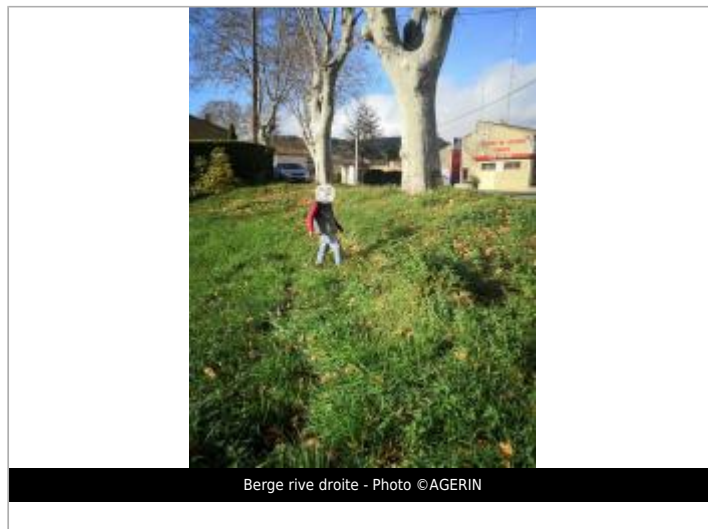
15 octobre 2018 Altitude calculée de l'eau : **226.55 m**

Nature de l'inondation : **Débordement de cours d'eau** Nature du repère : **Laisse d'inondation**

Commentaires : Débris végétaux sol

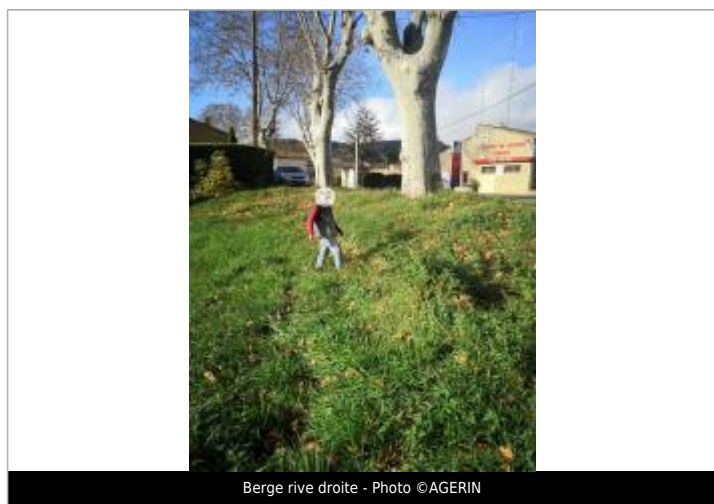
Code : AGERIN2018_R_41_1 **Date de mise à jour :** 13/12/2019
Auteur : SPC MO

Maximum de l'inondation : Non
Visibilité : Non renseigné **État du repère :** Non renseigné
Pérennité : Non renseigné **Repère calculé :** Non renseigné
PHEC : Non renseigné

Méthode : GPS
Organisme : GEOSPHAIR
Référence nivelée : Marque d'inondation
Système altimétrique : NGF IGN 1969 (système normal)
Altitude de la référence (en m) : 226.550 m
Altitude calculée de l'eau (en m) : 226.55
