Commune : COUIZA

## Chemin de la Roco

Rivière : L' Aude

**1** Repère(s) sur le site**GÉNÉRAL****Unité de gestion :** Méditerranée Ouest**Code :** AGERIN2018\_S\_51**Date de mise à jour :** 06/12/2019**Auteur :** SPC MO

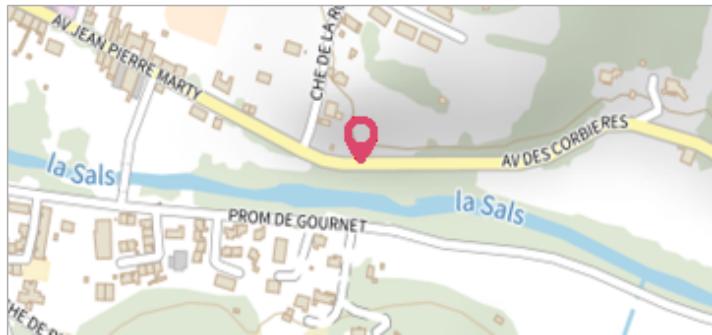
**15 Octobre 2018**Nature de l'inondation : **Débordement de cours d'eau**Altitude calculée de l'eau : **228.62 m**Nature du repère : **Laisse d'inondation****Commentaires :** Débris végétaux sol**GÉNÉRAL****Code :** AGERIN2018\_R\_51\_1**Date de mise à jour :****Auteur :** SPC MO
