Commune : **COUIZA** | Rivière : **L' Aude**

**Rue de la Salz**

**1** Repère(s) sur le site

Unité de gestion : Méditerranée Ouest  
 Code : AGERIN2018\_S\_56      Date de mise à jour : 06/12/2019  
 Auteur : SPC MO

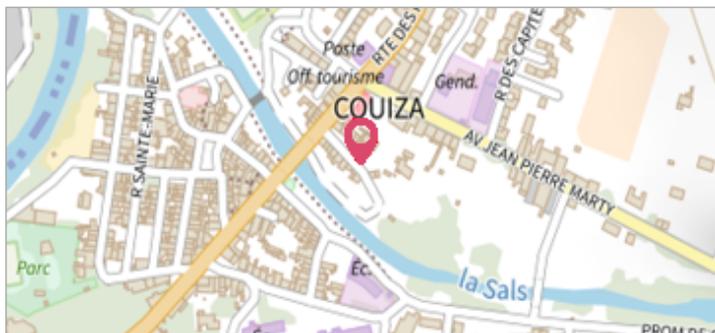
**15 Octobre 2018**      Altitude calculée de l'eau : **226.84 m**

Nature de l'inondation : **Débordement de cours d'eau**      Nature du repère : **Laisse d'inondation**

Commentaires : Débris végétaux sol
