Commune : **LIMOUX** | Rivière : **L' Aude**

**Rue du Stade**

Unité de gestion : Méditerranée Ouest  
 Code : AGERIN2018\_S\_116      Date de mise à jour : 06/12/2019  
 Auteur : SPC MO

Code : AGERIN2018\_R\_116\_1      Date de mise à jour : 07/12/2019  
 Auteur : SPC MO

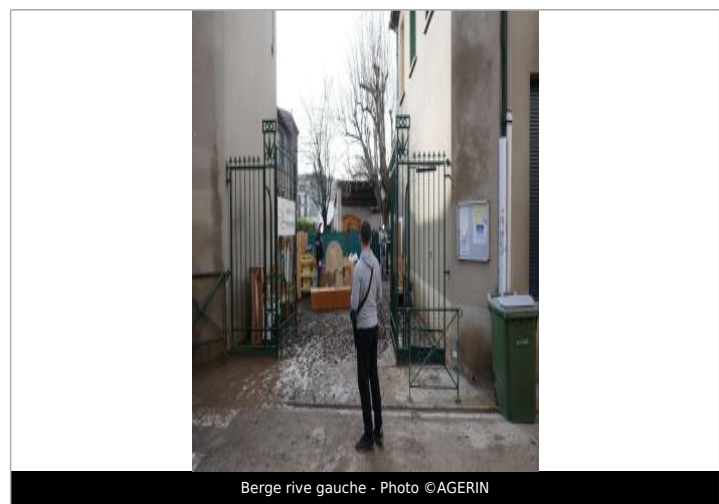
Commentaires : Repère d'une laisse effacée sur le muret : donnée DDT

Maximum de l'inondation : Oui  
 Visibilité : Non renseigné      État du repère : Non renseigné  
 Pérennité : Non renseigné      Repère calculé : Non renseigné  
 PHEC : Non renseigné

Méthode : GPS  
 Organisme : GEOSPHAIR  
 Référence nivelée : Autre type de référence  
 Description référence du repère : Sol  
 Système altimétrique : NGF IGN 1969 (système normal)  
 Altitude de la référence (en m) : 161.270 m  
 Différence entre le niveau d'eau et la référence (en m) : 0.500 m  
 Altitude calculée de l'eau (en m) : 161.77
