Commune : **LIMOUX** | Rivière : **L' Aude**

Camping de Limoux

Unité de gestion : Méditerranée Ouest
 Code : AGERIN2018_S_138 Date de mise à jour : 06/12/2019
 Auteur : SPC MO

Code : AGERIN2018_R_138_1 Date de mise à jour : 18/01/2020
 Auteur : SPC MO

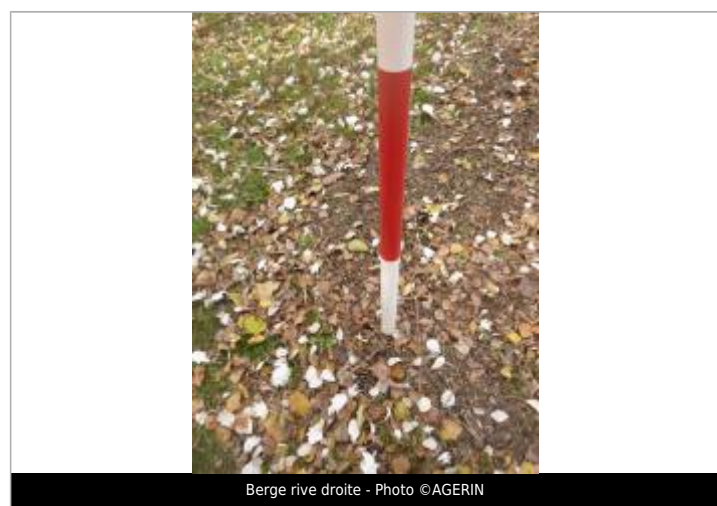
Nature de l'inondation : **Débordement de cours d'eau** Nature du repère : **Laisse d'inondation**

Commentaires : Débris végétaux camping de Limoux

Maximum de l'inondation : Non
 Visibilité : Non renseigné État du repère : Non renseigné
 Pérennité : Non renseigné Repère calculé : Non renseigné
 PHEC : Non renseigné
