Commune : **LIMOUX** | Rivière : **L' Aude**

Parcelle champ

GÉNÉRAL

SOURCE DE REPÉRAGE : LEVÉ POST CRUE SUITE AUX DÉBOREMENT DE L'AUDE DU 15 OCTOBRE 2018, PAR AGERIN POUR LE COMPTE DU SERVICE DE PRÉVISION DES CRUES MO - 16/01/2019

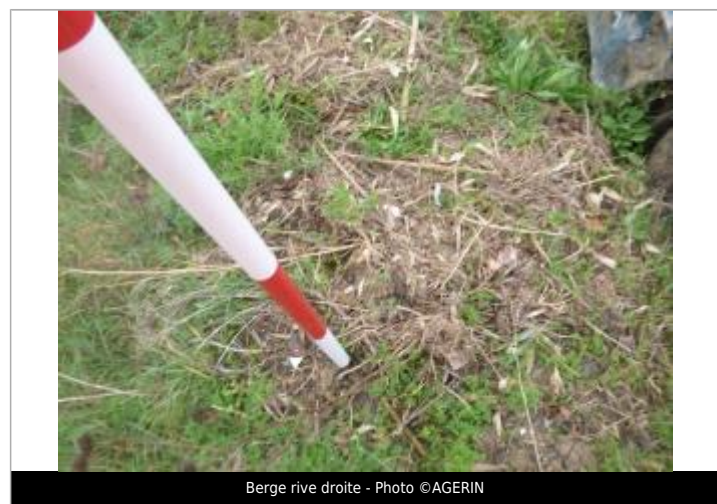
Code : AGERIN2018_R_146_1 Date de mise à jour : 09/12/2019
 Auteur : SPC MO

Nature de l'inondation : **Débordement de cours d'eau** Nature du repère : **Laisse d'inondation**

Commentaires : Débris végétaux champ

Maximum de l'inondation : Non
 Visibilité : Non renseigné État du repère : Non renseigné
 Pérennité : Non renseigné Repère calculé : Non renseigné
 PHEC : Non renseigné
