Commune : **COURNANEL** | Rivière : **L' Aude**

Berge

Unité de gestion : Méditerranée Ouest
 Code : AGERIN2018_S_153 Date de mise à jour : 06/12/2019
 Auteur : SPC MO

SOURCE DE REPÉRAGE : LEVÉ POST CRUE SUITE AUX DÉBOREMENT DE L'AUDE DU 15 OCTOBRE 2018, PAR AGERIN POUR LE COMPTE DU SERVICE DE PRÉVISION DES CRUES MO - 16/01/2019

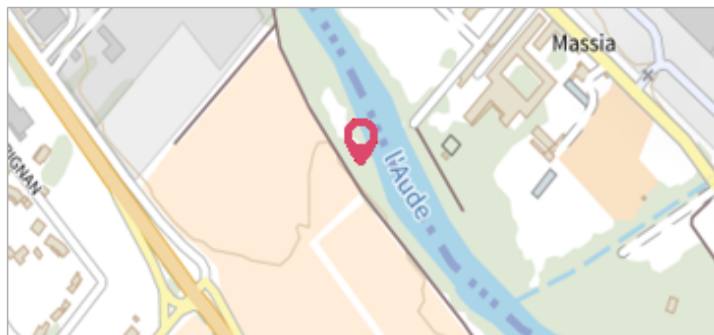
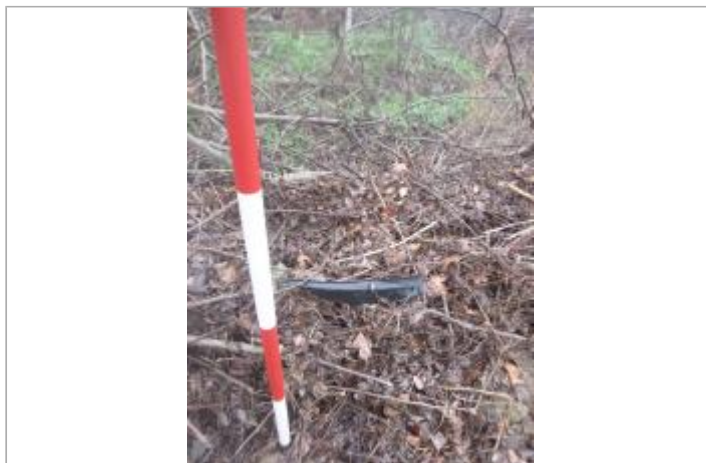
Berge rive droite - Photo ©AGERIN

Commentaires : Débris végétaux et urbains berge

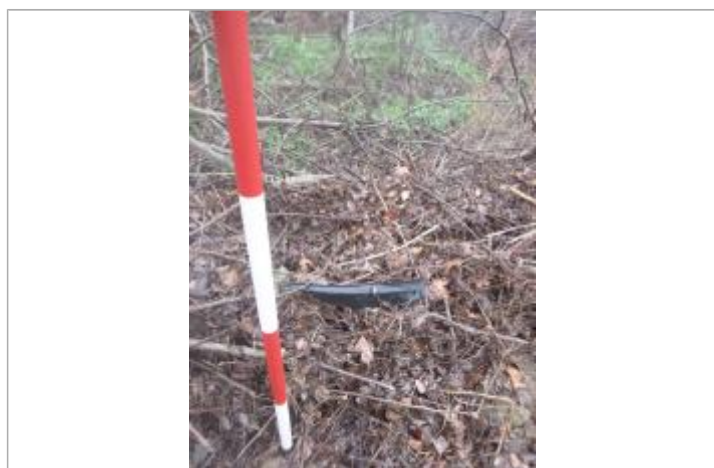
Nature de l'inondation : **Débordement de cours d'eau** Nature du repère : **Laisse d'inondation**

Berge rive droite - Photo ©AGERIN

Méthode : GPS
 Organisme : GEOSPHAIR
 Référence nivelée : Marque d'inondation
 Système altimétrique : NGF IGN 1969 (système normal)
 Altitude de la référence (en m) : 176.390 m
 Altitude calculée de l'eau (en m) : 176.39
