Commune : **COURNANEL** | Rivière : **L' Aude**

Unité de gestion : Méditerranée Ouest
 Code : AGERIN2018_S_153 Date de mise à jour : 06/12/2019
 Auteur : SPC MO

Code : AGERIN2018_R_153_1 Date de mise à jour : 04/01/2020
 Auteur : SPC MO

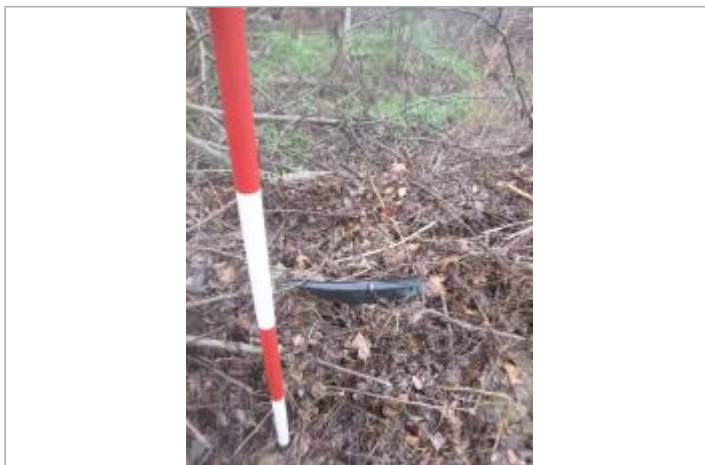
Berge rive droite - Photo ©AGERIN

Commentaires : Débris végétaux et urbains berge

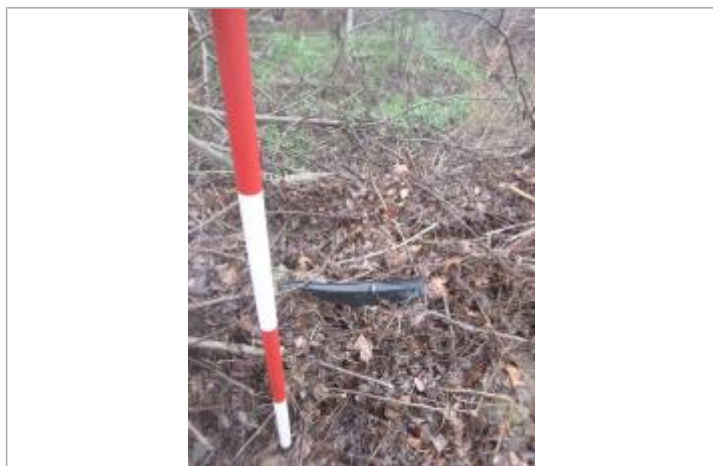
Berge rive droite - Photo ©AGERIN

Maximum de l'inondation : Non
 Visibilité : Non renseigné État du repère : Non renseigné
 Pérennité : Non renseigné Repère calculé : Non renseigné
 PHEC : Non renseigné

Méthode : GPS
 Organisme : GEOSPHAIR
 Référence nivelée : Marque d'inondation
 Système altimétrique : NGF IGN 1969 (système normal)
 Altitude de la référence (en m) : 176.390 m
 Altitude calculée de l'eau (en m) : 176.39
