Commune : **PALAJA**

**Rue Requesta**

Code : AGERIN2018\_S\_251      Date de mise à jour : 06/12/2019

Code : AGERIN2018\_R\_251\_1      Date de mise à jour : 14/12/2019

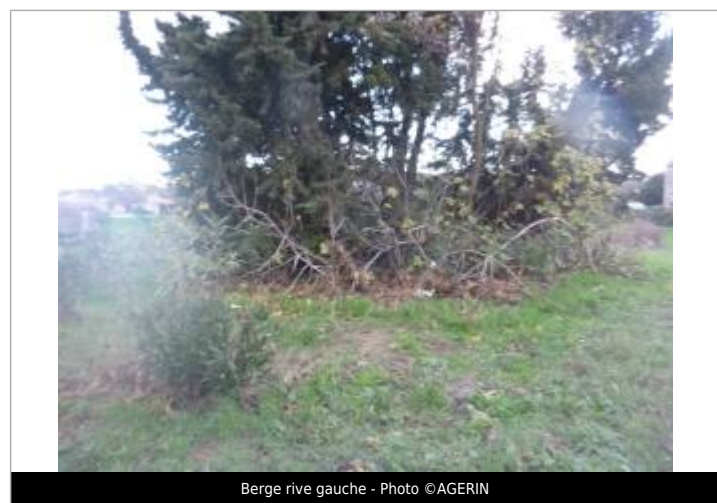
Altitude calculée de l'eau : **160.95 m**

Nature du repère : **Laisse d'inondation**

Commentaires : Débris végétaux pris dans végétation
