Commune : **PALAJA**

sol proche école de Palaja

Unité de gestion : Méditerranée Ouest
 Code : AGERIN2018_S_254 Date de mise à jour : 06/12/2019
 Auteur : SPC MO

SOURCE DE REPÉRAGE : LEVÉ POST CRUE SUITE AUX DÉBOREMENT DE L'AUDE DU 15 OCTOBRE 2018, PAR AGERIN POUR LE COMPTE DU SERVICE DE PRÉVISION DES CRUES MO - 16/01/2019

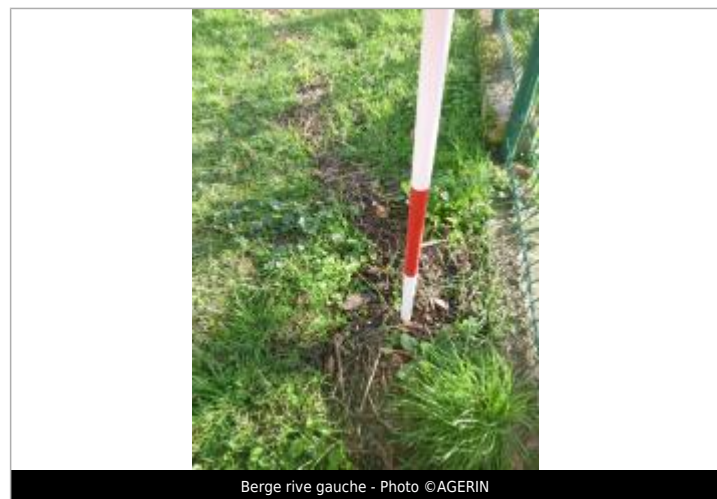
Code : AGERIN2018_R_254_1 Date de mise à jour : 13/12/2019
 Auteur : SPC MO

15 octobre 2018 Altitude calculée de l'eau : **159.52 m**

Nature de l'inondation : **Débordement de cours d'eau** Nature du repère : **Laisse d'inondation**

Commentaires : Débris végétaux proche école

Maximum de l'inondation : Non
 Visibilité : Non renseigné État du repère : Non renseigné
 Pérennité : Non renseigné Repère calculé : Non renseigné
 PHEC : Non renseigné
