Commune : PALAJA

Commentaires: Fount Guilhen

Code: AGERIN2018_R_255_1

SOURCE DE REPÉRAGE : LEVÉ POST CRUE SUITE AUX DÉBORDEMENT DE L'AUDE DU 15 OCTOBRE 2018, PAR AGERIN POUR LE COMPTE DU SERVICE DE PRÉVISION DES CRUES MO -16/01/2019

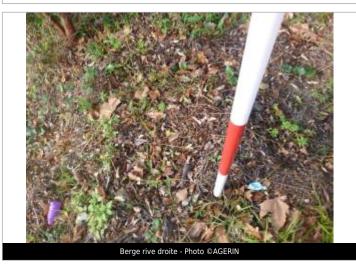
Altitude calculée de l'eau : 158.2 m

Nature du repère : Laisse d'inondation

Commentaires: Débris végétaux sur berge proche école
