Commune : **PALAJA**

**Berge**

Commentaires : Fount Guilhen

Unité de gestion : Méditerranée Ouest  
 Code : AGERIN2018\_S\_271      Date de mise à jour : 06/12/2019  
 Auteur : SPC MO

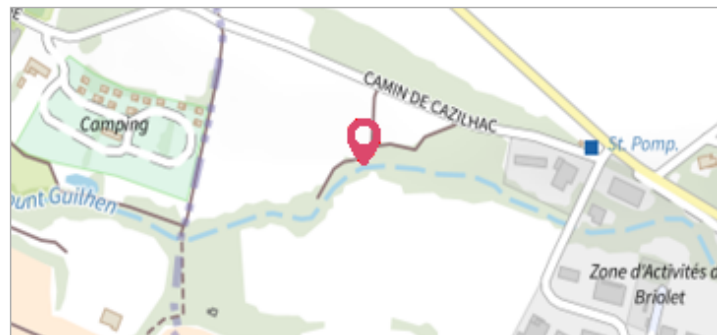
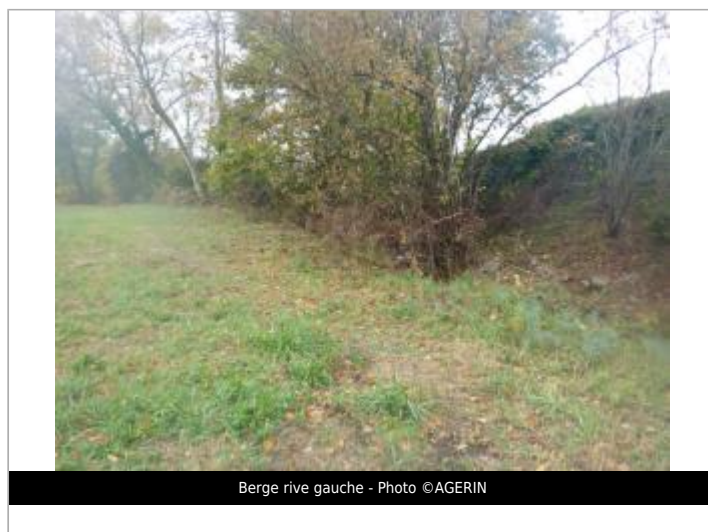
Nature de l'inondation : **Débordement de cours d'eau**      Nature du repère : **Laisse d'inondation**

Commentaires : Débris végétaux pris dans arbre berge

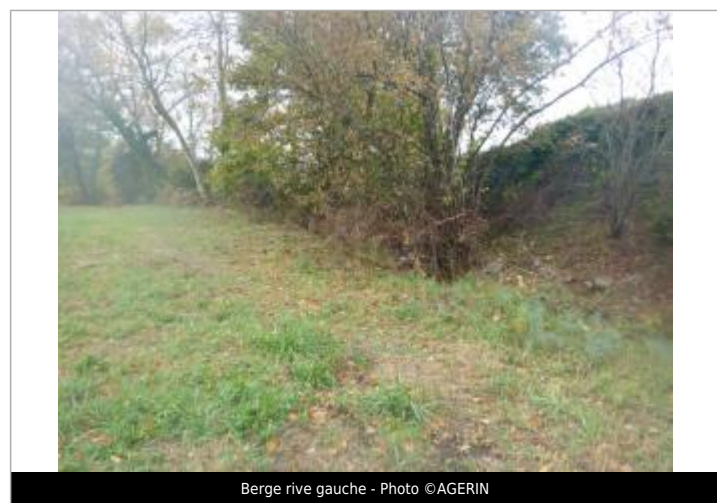
Code : AGERIN2018\_R\_271\_1      Date de mise à jour : 18/01/2020  
 Auteur : SPC MO

**15 octobre 2018**      Altitude calculée de l'eau : **147.82 m**

Méthode : GPS  
 Organisme : GEOSPHAIR  
 Référence nivelée : Autre type de référence  
 Description référence du repère : Sol  
 Système altimétrique : NGF IGN 1969 (système normal)  
 Altitude de la référence (en m) : 146.620 m  
 Différence entre le niveau d'eau et la référence (en m) : 1.200 m  
 Altitude calculée de l'eau (en m) : 147.82
