Commune : **CAZILHAC**

Code : AGERIN2018_S_278 Date de mise à jour : 06/12/2019

Code : AGERIN2018_R_278_1 Date de mise à jour : 07/12/2019

SOURCE DE REPÉRAGE : LEVÉ POST CRUE SUITE AUX DÉBOREMENT DE L'AUDE DU 15 OCTOBRE 2018, PAR AGERIN POUR LE COMPTE DU SERVICE DE PRÉVISION DES CRUES MO - 16/01/2019

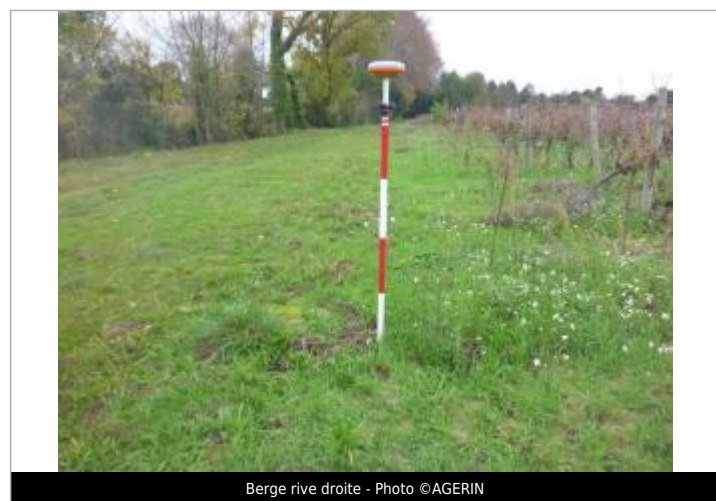
Altitude calculée de l'eau : **147.69 m**

Nature de l'inondation : **Débordement de cours d'eau**

Nature du repère : **Laisse d'inondation**

Commentaires : Débris végétaux
