Commune : **CAZILHAC**

Parcelle vigne

Unité de gestion : Méditerranée Ouest
 Code : AGERIN2018_S_318 Date de mise à jour : 06/12/2019
 Auteur : SPC MO

Code : AGERIN2018_R_318_1 Date de mise à jour : 07/12/2019
 Auteur : SPC MO

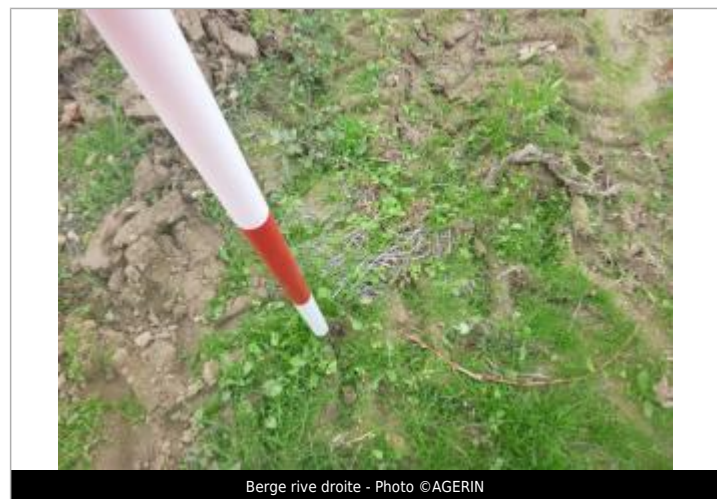
Nature de l'inondation : **Débordement de cours d'eau** Nature du repère : **Laisse d'inondation**

Commentaires : Débris végétaux vigne

Maximum de l'inondation : Non
 Visibilité : Non renseigné État du repère : Non renseigné
 Pérennité : Non renseigné Repère calculé : Non renseigné
 PHEC : Non renseigné
