Commune : **CAZILHAC**

Commentaires : Palajanel

Unité de gestion : Méditerranée Ouest  
 Code : AGERIN2018\_S\_322      Date de mise à jour : 06/12/2019  
 Auteur : SPC MO

**SOURCE DE REPÉRAGE : LEVÉ POST CRUE SUITE AUX DÉBORDEMENT DE L'AUDE DU 15 OCTOBRE 2018, PAR AGERIN POUR LE COMPTE DU SERVICE DE PRÉVISION DES CRUES MO - 16/01/2019**

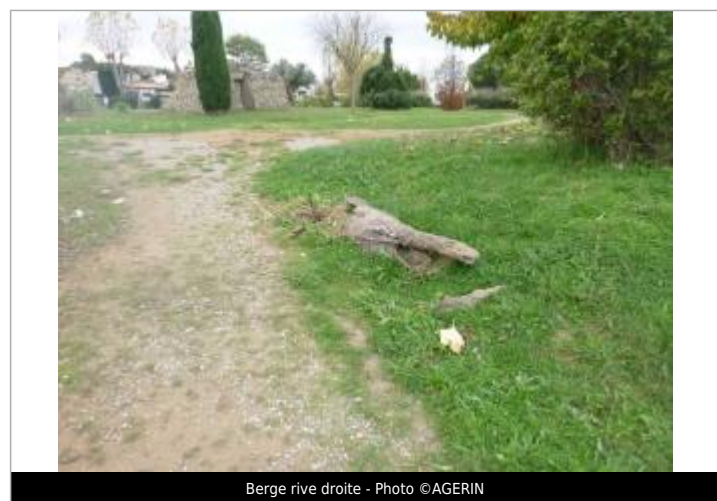
Code : AGERIN2018\_R\_322\_1      Date de mise à jour : 23/12/2019  
 Auteur : SPC MO

Altitude calculée de l'eau : **133.62 m**

Nature du repère : **Laisse d'inondation**

Commentaires : Débris végétaux parc
