Unité de gestion : Méditerranée Ouest

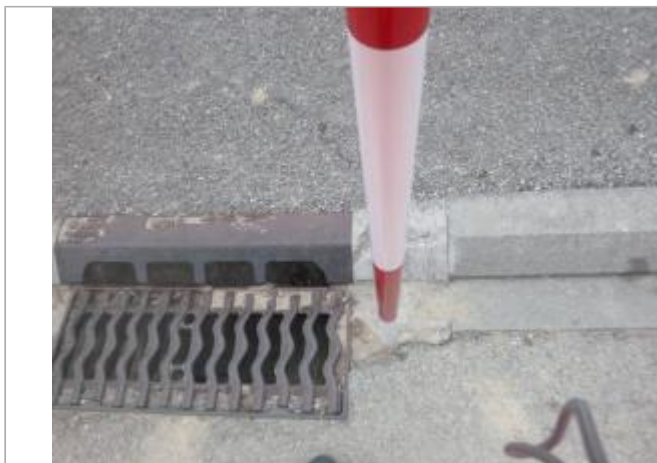
Commentaires : Palajanel

Berge rive droite - Photo ©AGERIN

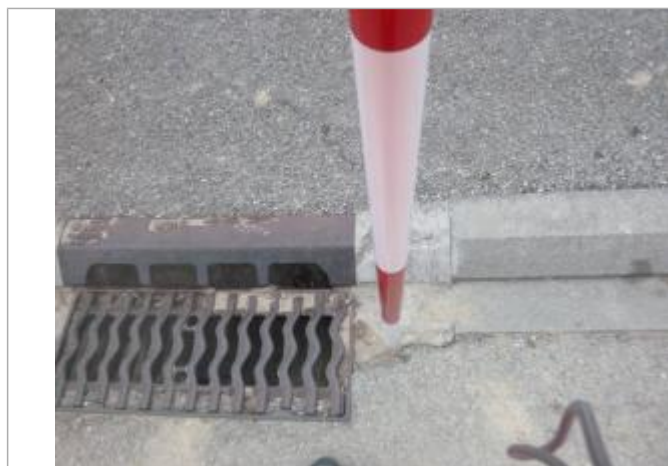
**15 octobre 2018**Nature de l'inondation : **Débordement de cours d'eau**Altitude calculée de l'eau : **133.84 m**Nature du repère : **Laisse d'inondation**

Commentaires : Trace laisse caniveau

Berge rive droite - Photo ©AGERIN
