Commune : **CAZILHAC** | **Parcelle vigne**

Commentaires : Palajanel | **1** Repère(s) sur le site

Unité de gestion : Méditerranée Ouest
 Code : AGERIN2018_S_346 Date de mise à jour : 06/12/2019
 Auteur : SPC MO

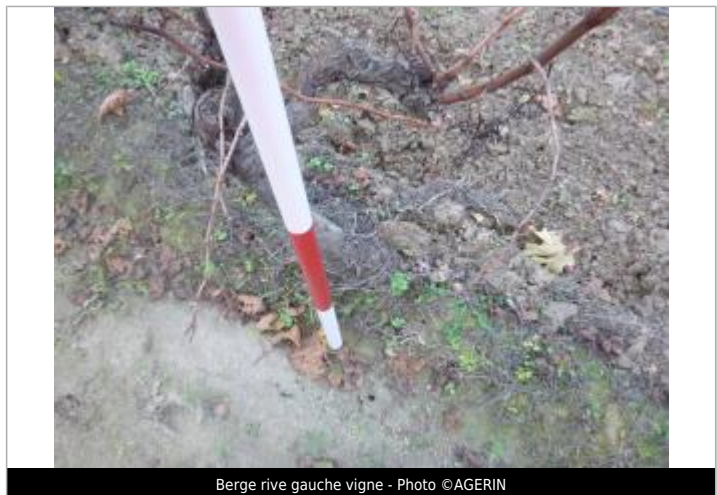
Code : AGERIN2018_R_346_1 Date de mise à jour : 06/12/2019
 Auteur : SPC MO

15 octobre 2018 Altitude calculée de l'eau : **130.7 m**

Nature de l'inondation : **Débordement de cours d'eau** Nature du repère : **Laisse d'inondation**

Commentaires : Débris végétaux pied de vigne
