Commune : **CAZILHAC**

Commentaires : Palajanel

Code : AGERIN2018_S_358 Date de mise à jour : 06/12/2019

15 octobre 2018

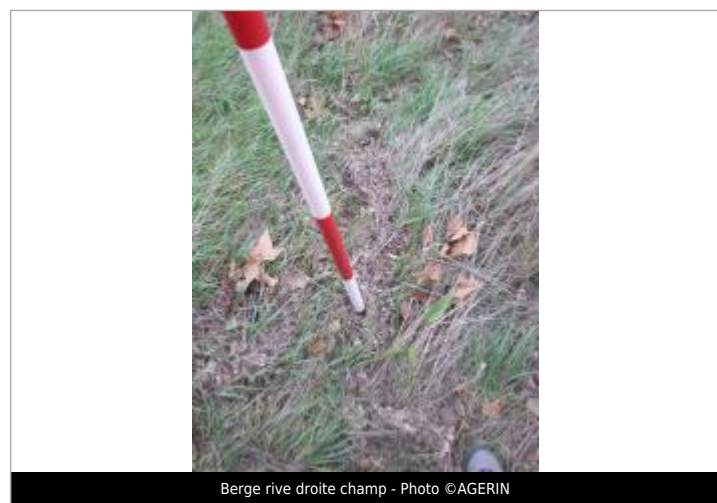
Code : AGERIN2018_R_358_1 Date de mise à jour : 06/12/2019

Altitude calculée de l'eau : **131.72 m**

Nature du repère : **Laisse d'inondation**

Commentaires : Limite de laisse de débris végétaux au sol
