Commune : **CAZILHAC**

**Parcelle champ**

Commentaires : Palajanel

**SOURCE DE REPÉRAGE : LEVÉ POST CRUE SUITE AUX DÉBOURDEMENT DE L'AUDE DU 15 OCTOBRE 2018, PAR AGERIN POUR LE COMPTE DU SERVICE DE PRÉVISION DES CRUES MO - 16/01/2019**

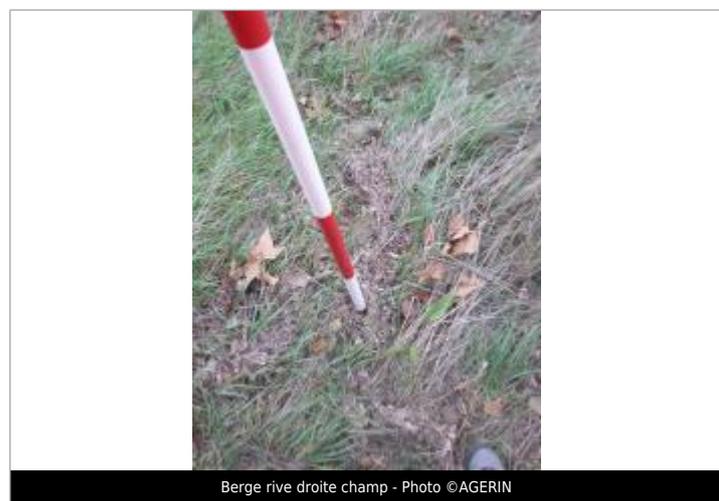
Code : AGERIN2018\_R\_358\_1      Date de mise à jour : 06/12/2019

Altitude calculée de l'eau : **131.72 m**

Nature du repère : **Laisse d'inondation**

Commentaires : Limite de laisse de débris végétaux au sol
