Commune : CAZILHAC

## Route de Villefloure - Parcelle 30

Code : AGERIN2018\_S\_370

**SOURCE DE REPÉRAGE : LEVÉ POST CRUE SUITE AUX DÉBOREMENT DE L'AUDE DU 15 OCTOBRE 2018, PAR AGERIN POUR LE COMPTE DU SERVICE DE PRÉVISION DES CRUES MO - 16/01/2019**

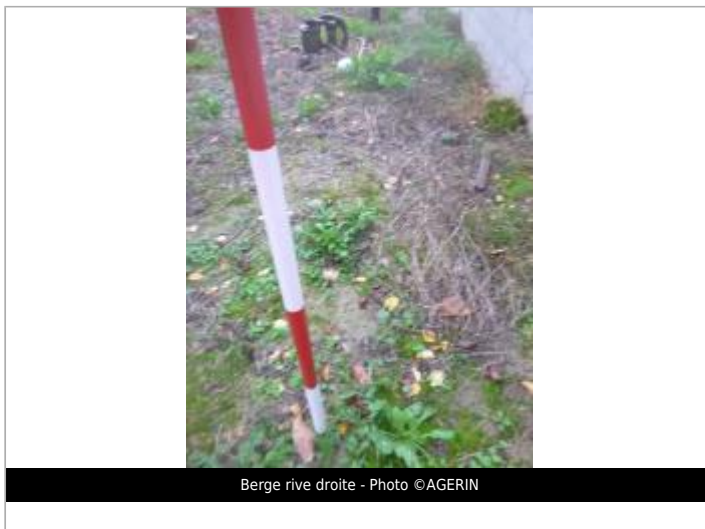
Commentaires : Fount Guilhen

Berge rive droite - Photo ©AGERIN

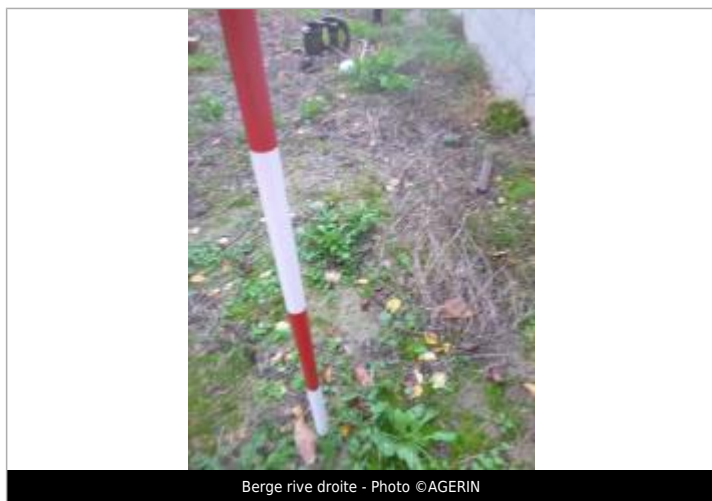
Altitude calculée de l'eau : **138.67 m**

Nature du repère : **Laisse d'inondation**

Commentaires : Débris végétaux sol jardin

Berge rive droite - Photo ©AGERIN
