Commune : CAZILHAC

## Route de Villefloure - Parcalle 30

Code : AGERIN2018\_S\_370

SOURCE DE REPÉRAGE : LEVÉ POST CRUE SUITE AUX DÉBORDEMENT DE L'AUDE DU 15 OCTOBRE 2018, PAR AGERIN POUR LE COMPTE DU SERVICE DE PRÉVISION DES CRUES MO - 16/01/2019

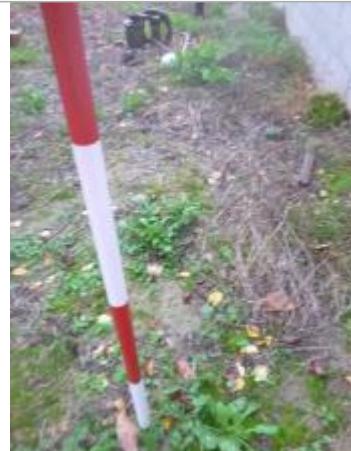
Berge rive droite - Photo ©AGERIN

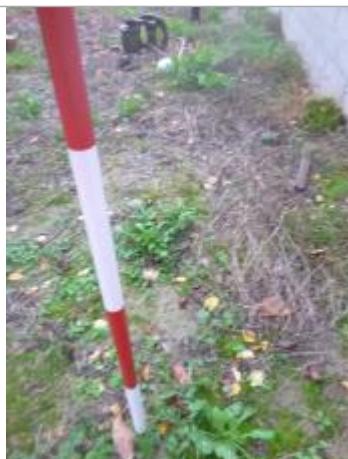
Commentaires : Débris végétaux sol jardin

Berge rive droite - Photo ©AGERIN

Altitude calculée de l'eau : **138.67 m**

Nature du repère : Laisse d'inondation
