Escalier golf Carcassonne

Code : AGERIN2018_S_391

SOURCE DE REPÉRAGE : LEVÉ POST CRUE SUITE AUX DÉBOREMENT DE L'AUDE DU 15 OCTOBRE 2018, PAR AGERIN POUR LE COMPTE DU SERVICE DE PRÉVISION DES CRUES MO - 16/01/2019

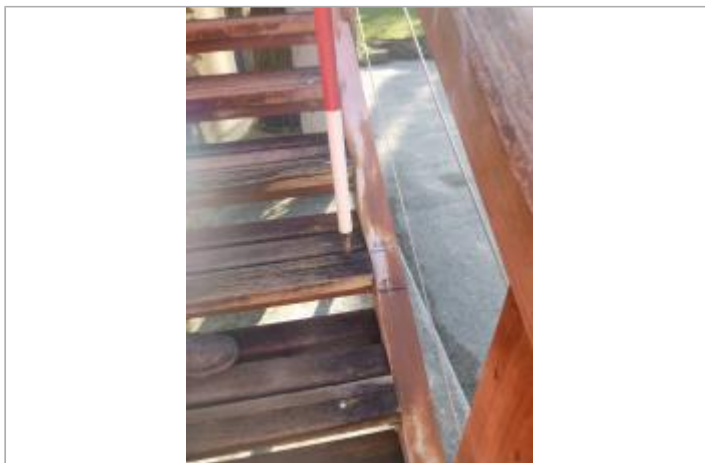
Berge rive droite Golf - Photo ©AGERIN

Commentaires : Repère marqué de la crue sur l'escalier du golf de Carcassonne

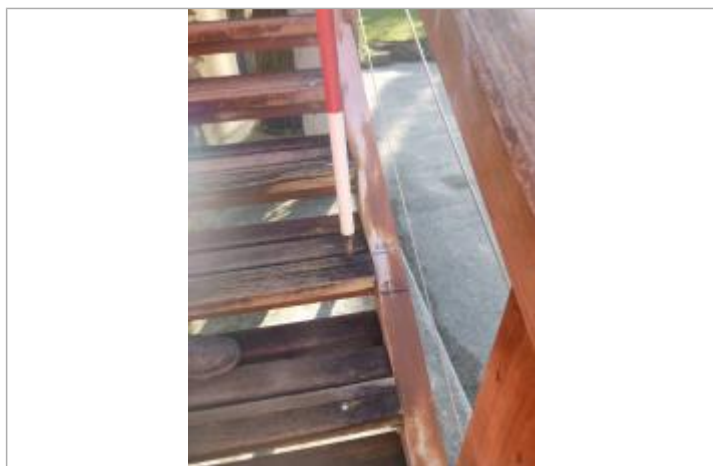
Altitude calculée de l'eau : **116.84 m**

Nature du repère : **Laisse d'inondation**

Berge rive droite Golf - Photo ©AGERIN
