Commune : **COUIZA** | Rivière : **L' Aude**

Parcelle 99

Unité de gestion : Méditerranée Ouest
 Code : AGERIN2018_S_31 Date de mise à jour : 06/12/2019
 Auteur : SPC MO

Code : AGERIN2018_R_31_1 Date de mise à jour : 13/12/2019
 Auteur : SPC MO

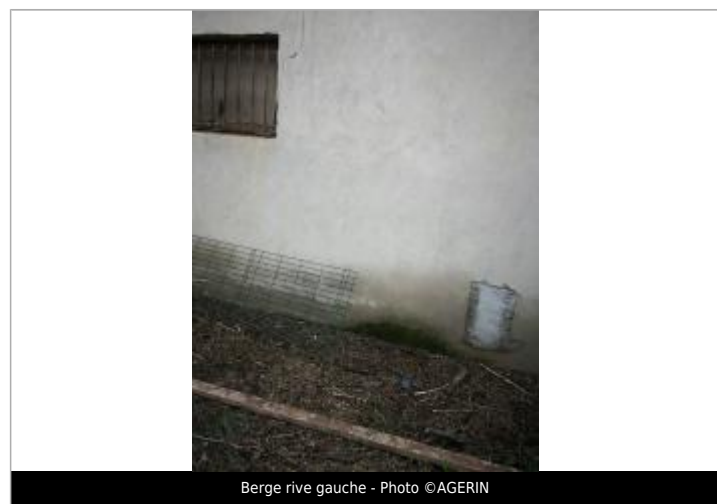
Nature de l'inondation : **Débordement de cours d'eau** Nature du repère : **Laisse d'inondation**

Commentaires : Débris végétaux sol

Maximum de l'inondation : Non
 Visibilité : Non renseigné État du repère : Non renseigné
 Pérennité : Non renseigné Repère calculé : Non renseigné
 PHEC : Non renseigné
