Commune : **COUIZA** | Rivière : **L' Aude**

Avenue Jean Pierre Marty

Unité de gestion : Méditerranée Ouest
 Code : AGERIN2018_S_36 Date de mise à jour : 06/12/2019
 Auteur : SPC MO

Code : AGERIN2018_R_36_1 Date de mise à jour : 13/12/2019
 Auteur : SPC MO

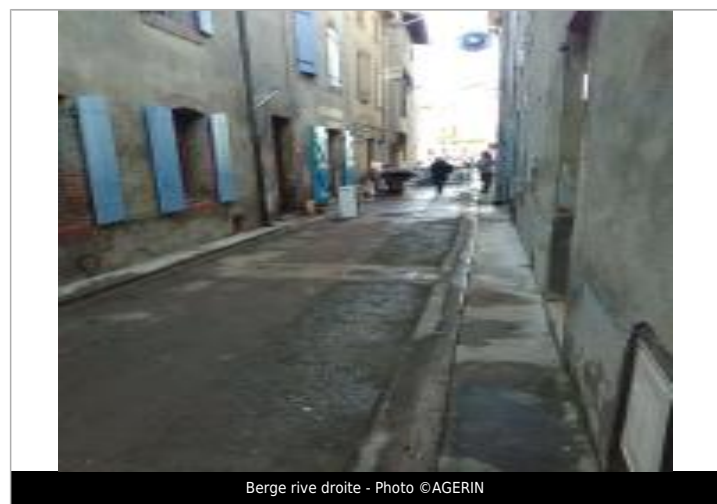
Nature de l'inondation : **Débordement de cours d'eau** Nature du repère : **Laisse d'inondation**

Commentaires : Débris végétaux sol

Maximum de l'inondation : Non
 Visibilité : Non renseigné État du repère : Non renseigné
 Pérennité : Non renseigné Repère calculé : Non renseigné
 PHEC : Non renseigné

Méthode : GPS
 Organisme : GEOSPHAIR
 Référence nivelée : Marque d'inondation
 Système altimétrique : NGF IGN 1969 (système normal)
 Altitude de la référence (en m) : 227.780 m
 Altitude calculée de l'eau (en m) : 227.78 m
