Commune : **COUIZA** | Rivière : **L' Aude**

Avenue Jean Pierre Marty

Unité de gestion : Méditerranée Ouest
 Code : AGERIN2018_S_41 Date de mise à jour : 06/12/2019
 Auteur : SPC MO

Code : AGERIN2018_R_41_1 Date de mise à jour : 13/12/2019
 Auteur : SPC MO

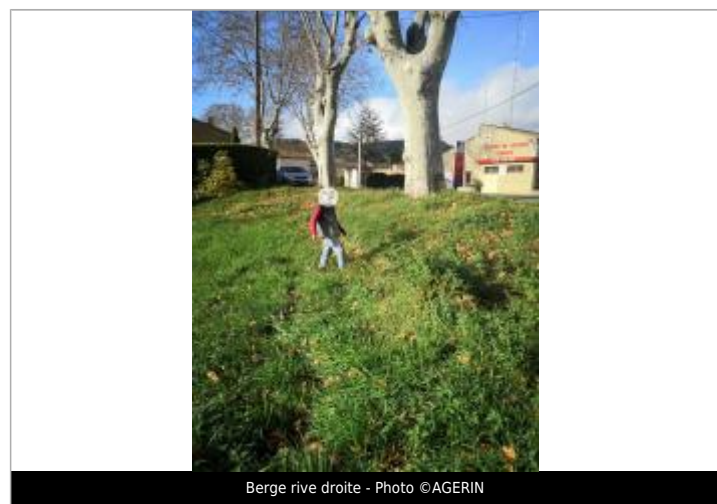
Nature de l'inondation : **Débordement de cours d'eau** Nature du repère : **Laisse d'inondation**

Commentaires : Débris végétaux sol

Maximum de l'inondation : Non
 Visibilité : Non renseigné État du repère : Non renseigné
 Pérennité : Non renseigné Repère calculé : Non renseigné
 PHEC : Non renseigné

Méthode : GPS
 Organisme : GEOSPHAIR
 Référence nivelée : Marque d'inondation
 Système altimétrique : NGF IGN 1969 (système normal)
 Altitude de la référence (en m) : 226.550 m
 Altitude calculée de l'eau (en m) : 226.55 m
