Commune : COUIZA	Rivière : L' Aude
Rue des Capitelles		1 Repère(s) sur le site

Code : AGERIN2018_S_42

SOURCE DE REPÉRAGE : LEVÉ POST CRUE SUITE AUX DÉBOREMENT DE L'AUDE DU 15 OCTOBRE 2018, PAR AGERIN POUR LE COMPTE DU SERVICE DE PRÉVISION DES CRUES MO - 16/01/2019

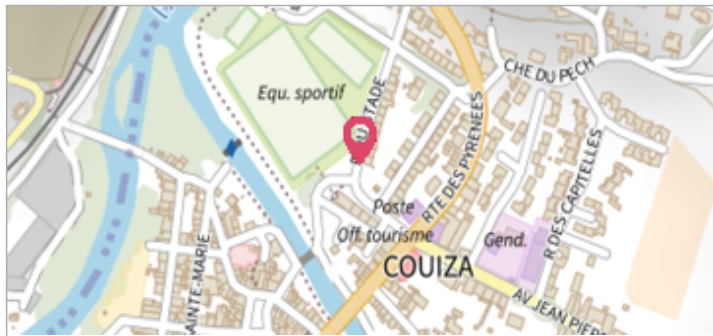
15 Octobre 2018	Altitude calculée de l'eau : 225.64 m
Nature de l'inondation : Débordement de cours d'eau		Nature du repère : Laisse d'inondation

Commentaires : Débris végétaux sol
