Commune : **COUIZA** | Rivière : **L' Aude**

**Faubourg**

Unité de gestion : Méditerranée Ouest  
 Code : AGERIN2018\_S\_43      Date de mise à jour : 06/12/2019  
 Auteur : SPC MO

**SOURCE DE REPÉRAGE : LEVÉ POST CRUE SUITE AUX DÉBOREMENT DE L'AUDE DU 15 OCTOBRE 2018, PAR AGERIN POUR LE COMPTE DU SERVICE DE PRÉVISION DES CRUES MO - 16/01/2019**

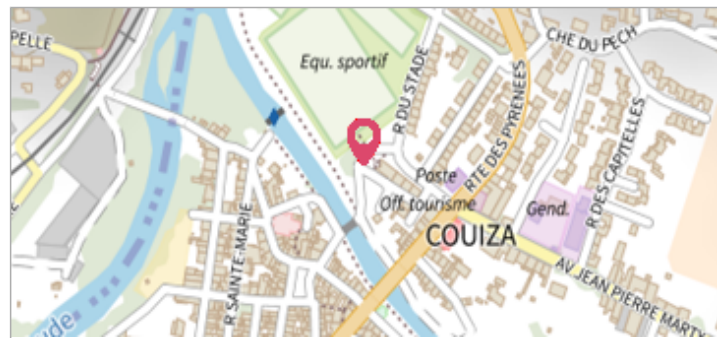
**15 octobre 2018**      Altitude calculée de l'eau : **225.6 m**

Nature de l'inondation : **Débordement de cours d'eau**      Nature du repère : **Laisse d'inondation**

Commentaires : Débris végétaux sol au Faubourg
