Commune : **LIMOUX** | Rivière : **L' Aude**

Parcelle champ

GÉNÉRAL

Code : AGERIN2018_R_146_1 Date de mise à jour : 09/12/2019
 Auteur : SPC MO

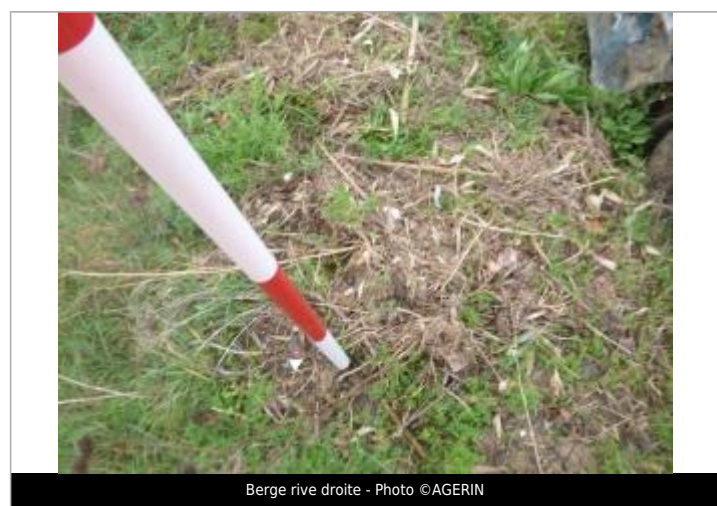
Nature de l'inondation : **Débordement de cours d'eau** Nature du repère : **Laisse d'inondation**

Commentaires : Débris végétaux champ

Maximum de l'inondation : Non
 Visibilité : Non renseigné État du repère : Non renseigné
 Pérennité : Non renseigné Repère calculé : Non renseigné
 PHEC : Non renseigné

Méthode : GPS
 Organisme : GEOSPHAIR
 Référence nivelée : Marque d'inondation
 Système altimétrique : NGF IGN 1969 (système normal)
 Altitude de la référence (en m) : 173.680 m
 Altitude calculée de l'eau (en m) : 173.68 m
