Commune : **LIMOUX** | Rivière : **L' Aude**

Route de St Polycarpe

Unité de gestion : Méditerranée Ouest
 Code : AGERIN2018_S_150 Date de mise à jour : 06/12/2019
 Auteur : SPC MO

Code : AGERIN2018_R_150_1 Date de mise à jour : 09/12/2019
 Auteur : SPC MO

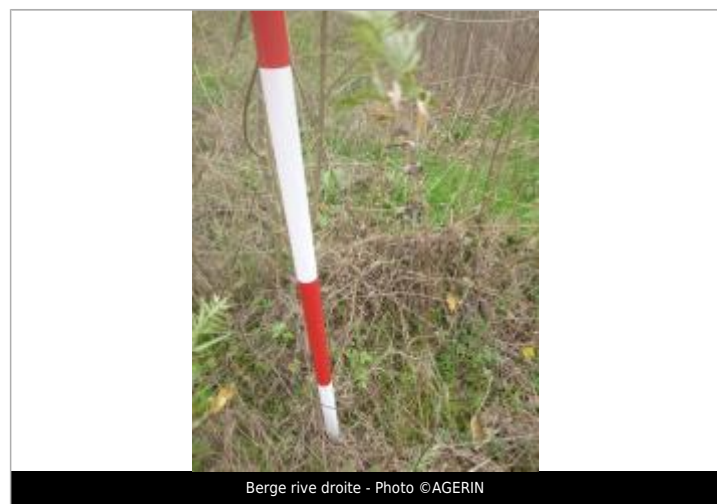
Nature de l'inondation : **Débordement de cours d'eau** Nature du repère : **Laisse d'inondation**

Commentaires : Débris végétaux

Maximum de l'inondation : Non
 Visibilité : Non renseigné État du repère : Non renseigné
 Pérennité : Non renseigné Repère calculé : Non renseigné
 PHEC : Non renseigné

Méthode : GPS
 Organisme : GEOSPHAIR
 Référence nivelée : Marque d'inondation
 Système altimétrique : NGF IGN 1969 (système normal)
 Altitude de la référence (en m) : 176.540 m
 Altitude calculée de l'eau (en m) : 176.54 m
