Commune : **PALAJA**

Rue Requesta

Code : AGERIN2018_S_251 Date de mise à jour : 06/12/2019

Code : AGERIN2018_R_251_1 Date de mise à jour : 14/12/2019

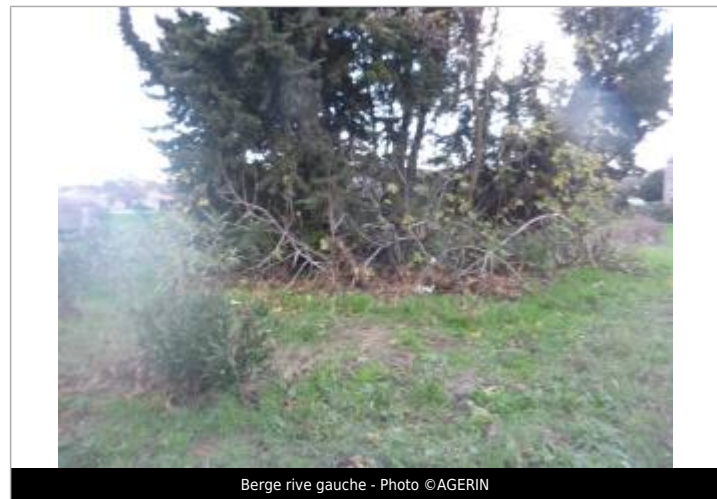
Altitude calculée de l'eau : **160.95 m**

Nature du repère : **Laisse d'inondation**

Commentaires : Débris végétaux pris dans végétation
