Commune : **CAZILHAC**

**Parcelle vigne**

**15 Octobre 2018**

**SOURCE DE REPÉRAGE : LEVÉ POST CRUE SUITE AUX DÉBOREMENT DE L'AUDE DU 15 OCTOBRE 2018, PAR AGERIN POUR LE COMPTE DU SERVICE DE PRÉVISION DES CRUES MO - 16/01/2019**

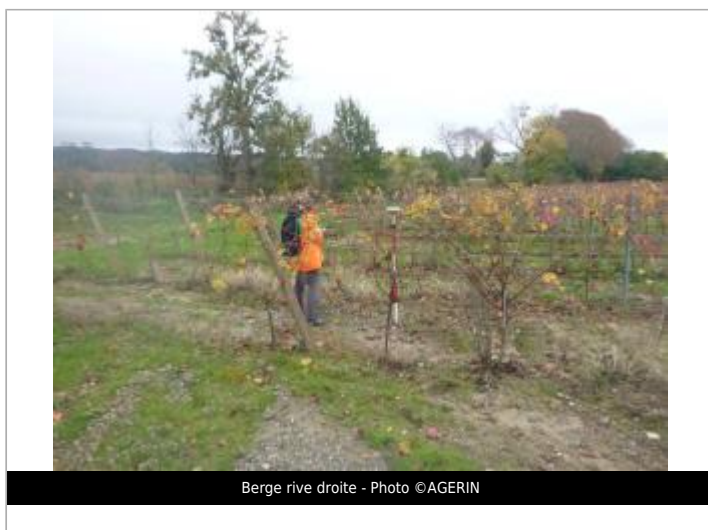
Altitude calculée de l'eau : **150.25 m**

Nature de l'inondation : **Débordement de cours d'eau**

Nature du repère : **Laisse d'inondation**

Commentaires : Débris végétaux vigne
