Commune : **CAZILHAC**

Commentaires : Pech Anges

Unité de gestion : Méditerranée Ouest
 Code : AGERIN2018_S_283 Date de mise à jour : 06/12/2019
 Auteur : SPC MO

Code : AGERIN2018_R_283_1 Date de mise à jour : 15/01/2020
 Auteur : SPC MO

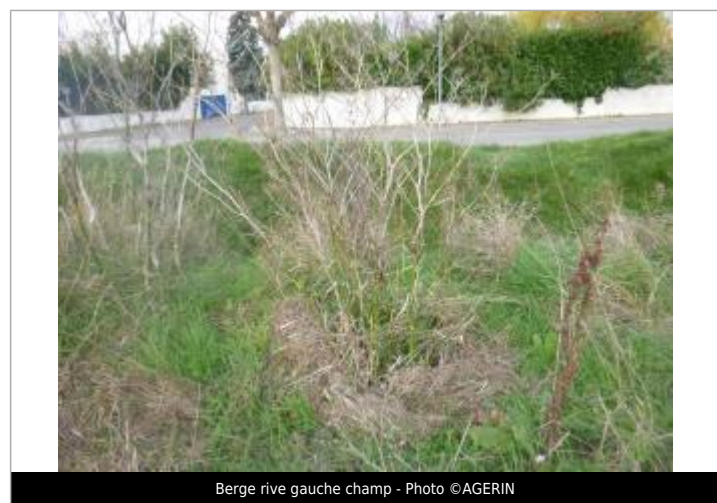
Altitude calculée de l'eau : **138.49 m**

Nature du repère : **Laisse d'inondation**

Commentaires : Débris végétaux champ
