Commune : **CAZILHAC**

Unité de gestion : Méditerranée Ouest
 Code : AGERIN2018_S_295 Date de mise à jour : 06/12/2019
 Auteur : SPC MO

Code : AGERIN2018_R_295_1 Date de mise à jour : 08/12/2019
 Auteur : SPC MO

SOURCE DE REPÉRAGE : LEVÉ POST CRUE SUITE AUX DÉBOURDEMENT DE L'AUDE DU 15 OCTOBRE 2018, PAR AGERIN POUR LE COMPTE DU SERVICE DE PRÉVISION DES CRUES MO - 16/01/2019

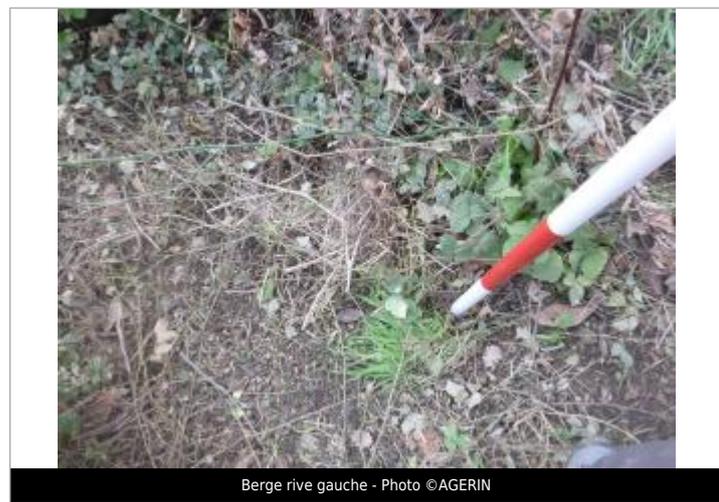
Altitude calculée de l'eau : **137.83 m**

Nature du repère : **Laisse d'inondation**

Commentaires : Débris végétaux vigne
