Commune : **CAZILHAC**

Parcelle vigne

Code : AGERIN2018_S_301 Date de mise à jour : 06/12/2019

Code : AGERIN2018_R_301_1 Date de mise à jour : 11/05/2021

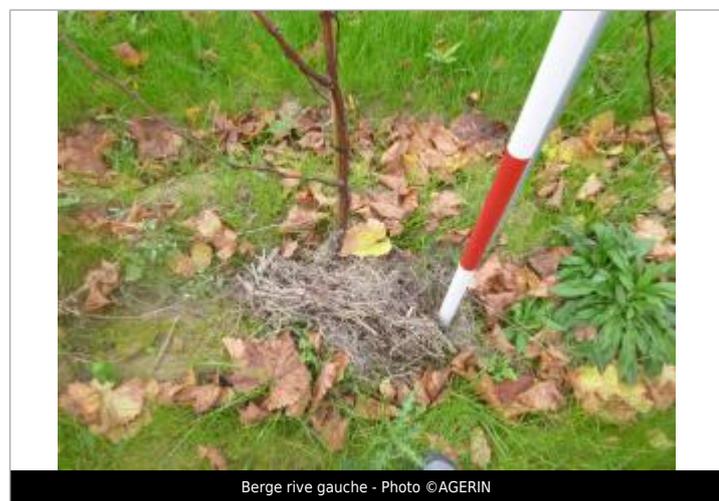
Altitude calculée de l'eau : **139.75 m**

Nature du repère : **Laisse d'inondation**

Commentaires : Débris végétaux vigne
