Commune : **CAZILHAC**

**Parcelle vigne**

Unité de gestion : Méditerranée Ouest  
 Code : AGERIN2018\_S\_305      Date de mise à jour : 06/12/2019  
 Auteur : SPC MO

**SOURCE DE REPÉRAGE : LEVÉ POST CRUE SUITE AUX DÉBORDEMENT DE L'AUDE DU 15 OCTOBRE 2018, PAR AGERIN POUR LE COMPTE DU SERVICE DE PRÉVISION DES CRUES MO - 16/01/2019**

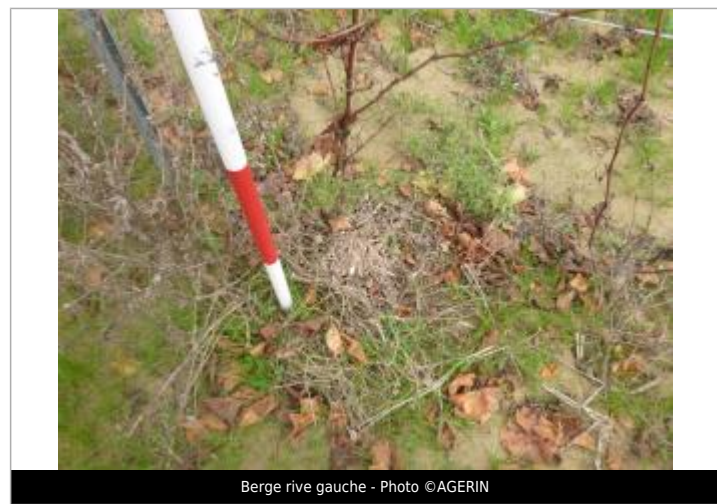
Nature de l'inondation : **Débordement de cours d'eau**      Nature du repère : **Laisse d'inondation**

Commentaires : Débris végétaux vigne

Maximum de l'inondation : Non  
 Visibilité : Non renseigné      État du repère : Non renseigné  
 Pérennité : Non renseigné      Repère calculé : Non renseigné  
 PHEC : Non renseigné
