Commune : CAZILHAC

Commentaires: Palajanel

Code: AGERIN2018 S 305 Date de mise à jour : 06/12/2019

15 Octobre 2018

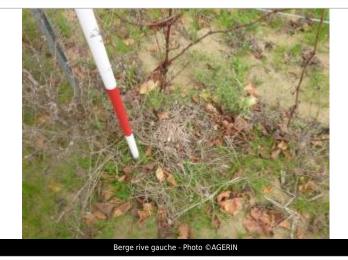
Code: AGERIN2018_R_305_1

Altitude calculée de l'eau : 140.95 m

Nature du repère : Laisse d'inondation

Commentaires: Débris végétaux vigne
