Commune : **CAZILHAC**

Parcelle vigne

Commentaires : Palajanel

Unité de gestion : Méditerranée Ouest
 Code : AGERIN2018_S_318 Date de mise à jour : 06/12/2019
 Auteur : SPC MO

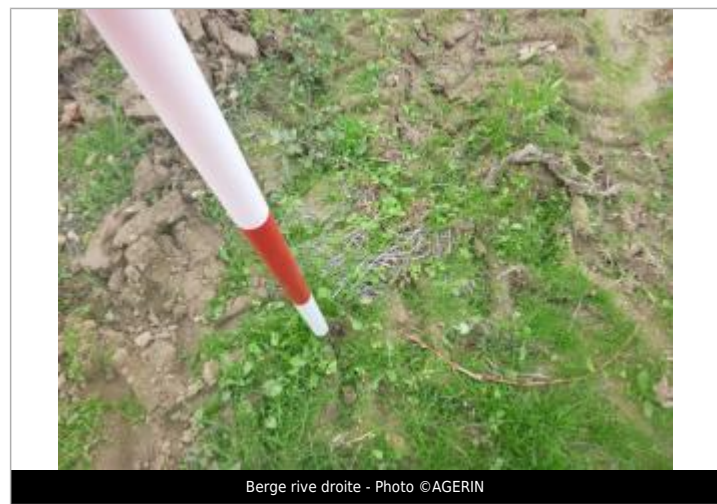
Code : AGERIN2018_R_318_1 Date de mise à jour : 07/12/2019
 Auteur : SPC MO

Nature de l'inondation : **Débordement de cours d'eau** Nature du repère : **Laisse d'inondation**

Commentaires : Débris végétaux vigne

Maximum de l'inondation : Non
 Visibilité : Non renseigné État du repère : Non renseigné
 Pérennité : Non renseigné Repère calculé : Non renseigné
 PHEC : Non renseigné

Méthode : GPS
 Organisme : GEOSPHAIR
 Référence nivelée : Marque d'inondation
 Système altimétrique : NGF IGN 1969 (système normal)
 Altitude de la référence (en m) : 134.340 m
 Altitude calculée de l'eau (en m) : 134.34 m
